DADOS GERAIS:

DATA:	27/12/2022	STATUS:	NÃO CONFORME
CLIENTE:	GRUPO BMZ	Nº DO LAUDO:	2322145
UNIDADE:	BELO HORIZONTE PORTAL	VISTORIADOR:	RAPHAEL RODRIGUES MOREIR

FABRICANTE/MARCA:	GM	MODELO/VERSÃO:	MERIVA MAXX
ANO FAB./MODELO:	2007 / 2007	COR:	PRATA
PLACA:	KJX9E51	CIDADE:	BETIM
Nº DO CHASSI NO VEÍC.:	9BGXH75G07C717838	Nº DO MOTOR NO VEÍC.:	N20022866
Nº DO CHASSI NA BIN:	9BGXH75G07C717838	Nº DO MOTOR NA BIN:	N20022866
Nº DO CHASSI NO CRLV:	9BGXH75G07C717838	Nº DO MOTOR NO CRLV:	0
Nº DO CÂMBIO NO VEÍC.:	0	COMBUSTÍVEL:	FLEX
Nº DO CÂMBIO NA BIN:	070078572	KM:	124698

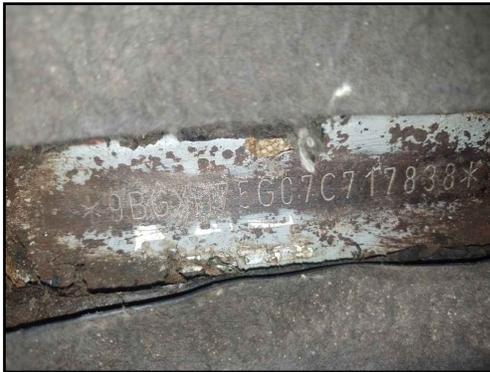
CHASSI

- ✓ DENTRO DOS PADRÕES DO FABRICANTE
- ⚠ ESTADO INICIAL DE CORROSÃO

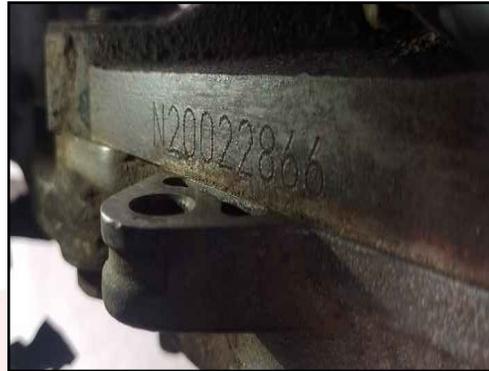
MOTOR

- ✓ DENTRO DOS PADRÕES
- ✓ É A MESMA QUE CONSTA NA BIN

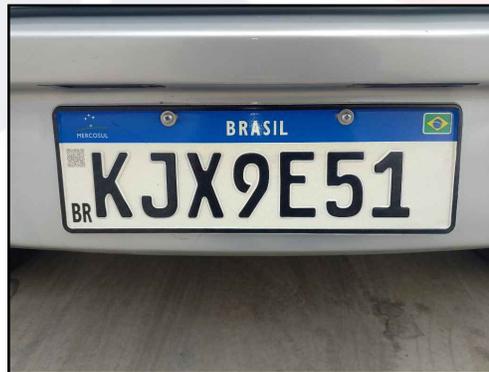
- ✓ PLACA E TARJETA EM CONFORMIDADE

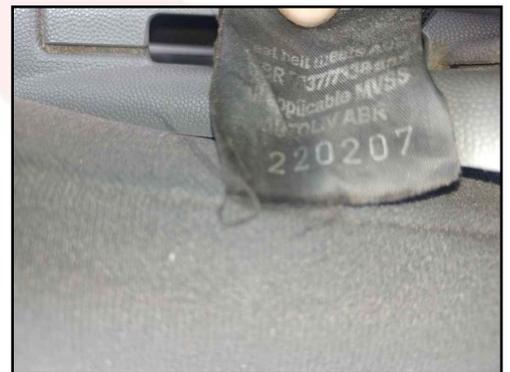
DATA DO CINTO DE SEGURANÇA

- DIANTEIRO DIREITO
- ✓ COMPATÍVEL COM O ANO DO VEÍCULO -
- DIANTEIRO ESQUERDO
- ✓ COMPATÍVEL COM O ANO DO VEÍCULO -
- TRASEIRO DIREITO
- ✓ COMPATÍVEL COM O ANO DO VEÍCULO -
- TRASEIRO ESQUERDO
- ✓ COMPATÍVEL COM O ANO DO VEÍCULO -

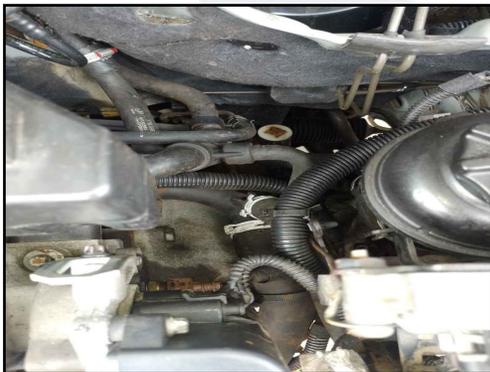
CÂMBIO

- ✓ OBSTRUÍDA / SEM ACESSO (ITEM EXCLUÍDO DE PARECER)

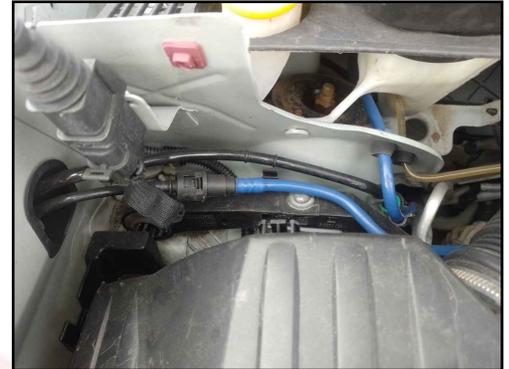
TORRE AMORT DIANT / DIREITA

- ⚠ AVARIA / REPARAÇÃO NA REGIÃO DIREITA DA CARROÇARIA
- ⚠ AVARIA / REPARAÇÃO NA REGIÃO DIANTEIRA DA CARROÇARIA
- ⚠ AVARIA / REPARAÇÃO NA REGIÃO ESQUERDA DA CARROÇARIA

- TORRE DO AMORTECEDOR DIANTEIRA DIREITA AVARIADA.
- CAIXA DE AR DIREITA REPARADA
- CAIXA DE AR ESQUERDA AVARIADA.

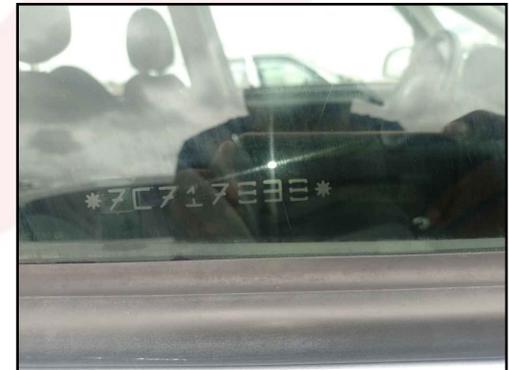
GRAVAÇÃO DO VIDRO

- VIDRO DA PORTA DIANTEIRA DIREITA
- ✓ ORIGINAL / DENTRO DOS PADRÕES DO FABRICANTE -
- VIDRO DA PORTA DIANTEIRA ESQUERDA
- ✓ ORIGINAL / DENTRO DOS PADRÕES DO FABRICANTE -
- VIDRO DA PORTA TRASEIRA DIREITA
- ✓ ORIGINAL / DENTRO DOS PADRÕES DO FABRICANTE -
- VIDRO DA PORTA TRASEIRA ESQUERDA
- ✓ ORIGINAL / DENTRO DOS PADRÕES DO FABRICANTE -
- VIDRO DIANTEIRO (PARA-BRISA)
- ⚠ GRAVAÇÃO NÃO ORIGINAL -
- VIDRO TRASEIRO (VIGIA)
- ✓ ORIGINAL / DENTRO DOS PADRÕES DO FABRICANTE -
