Laudo de pericia cautelar

APROVADO COM RESTRIÇÕES

Realizado em: 30/09/2021

PLACA EBL6979	Marca/Modelo GM / GM/CORSA SEDAN MAXX

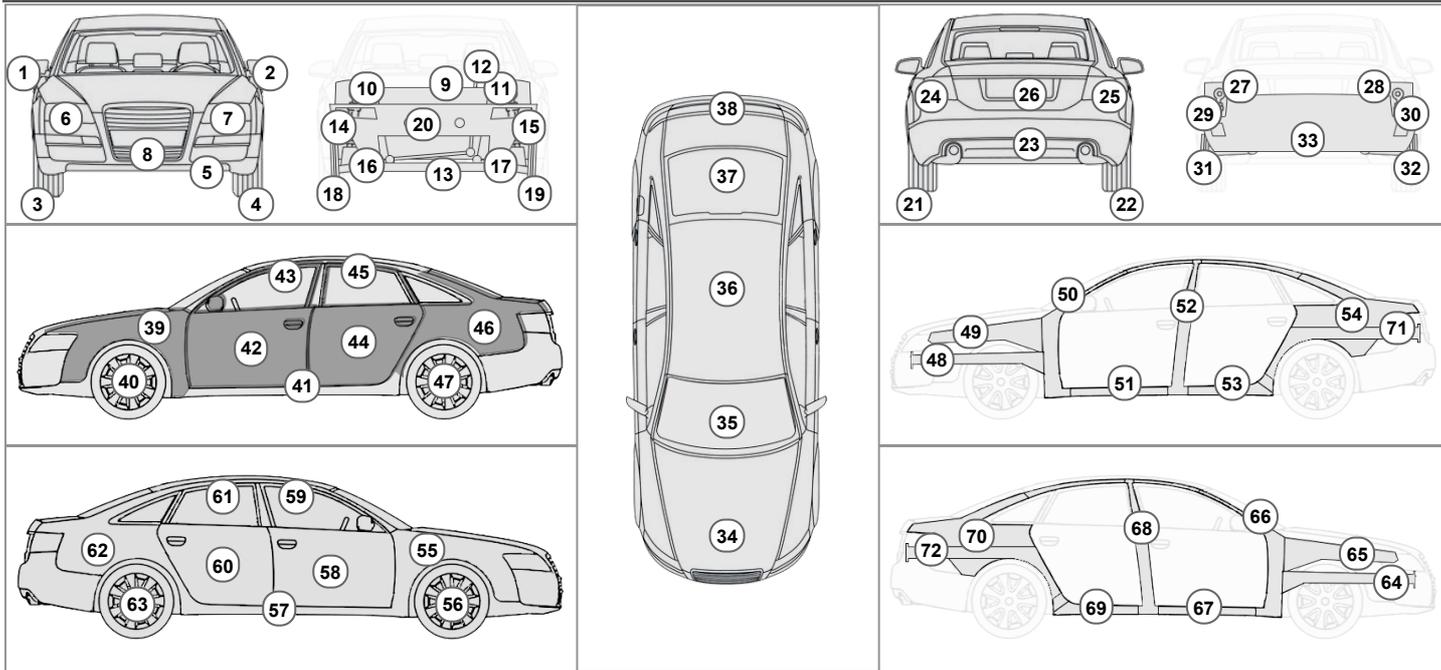
Croqui do veículo

39 Paralamas dianteiro esquerdo
Repintado com massa.

42 Porta Dianteira
Repintado com massa.

44 Porta traseira
Repintado com massa.

46 Paralamas traseiro
Repintado com massa.
