## Vistoria Cautelar

### Informações do Cliente e do Veículo

Nome: BMZ Concessionária Digital  
Veículo: VW Spacefox  
Modelo: Trend GII  
Placa: AWB-1724  
Km: 102562  
Nº do Laudo: 220810556  
Data da Vistoria: 11/08/2022

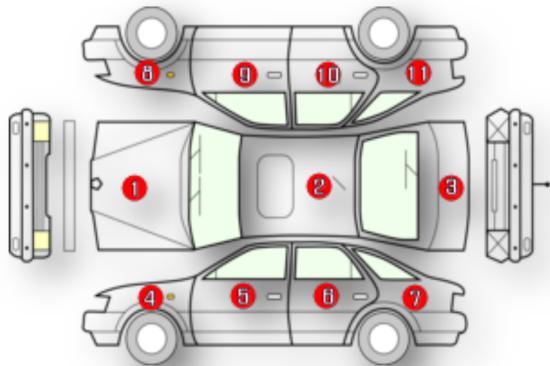
**Teste de Pintura**

| 4 - Paralama Dianteiro Esquerdo | <input type="checkbox"/> | Repintura |
| 5 - Porta Dianteira Esquerda | <input checked="" type="checkbox"/> | Reparação e Repintura |
| 6 - Porta Traseira Esquerda | <input type="checkbox"/> | Repintura |
| 7 - Lateral Traseira Esquerda | <input type="checkbox"/> | Repintura |
| 11 - Lateral Traseira Direita | <input type="checkbox"/> | Repintura |
