VISTORIA JÁ
PERÍCIA AUTOMOTIVA

Perícia automotiva

Placa: O CJ4B51

Marca/Modelo:Hyundai/TUCSON GLB

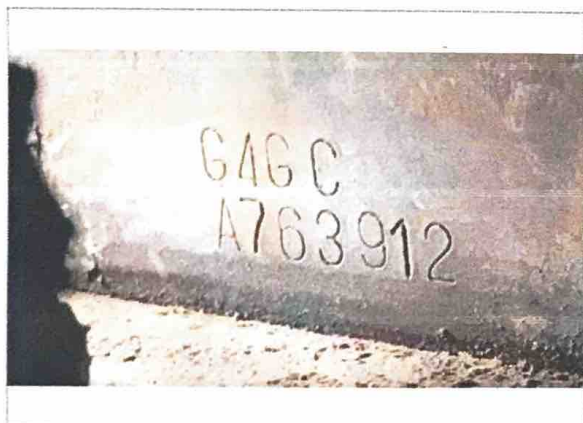
👍 Numeração de Motor

Capturado: G4GCA763912

Atual: G4GCA763912

Fabricação: G4GCA763912

Condição: A numeração do Motor é COMPATÍVEL, com a Registrada nos Órgãos Competentes

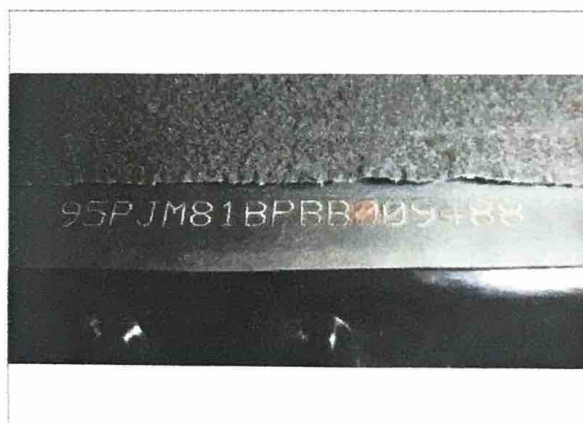
👍 Numeração de Chassi

Capturado: 95PJM81BPBB009488

Fabricação: 95PJM81BPBB009488

Condição: A numeração do Chassi é COMPATÍVEL, Com a que Consta Registrada no Banco de Dados nos Órgãos Competentes.
