**DADOS GERAIS:**

DATA:	04/10/2022	STATUS:	APROVADO C/ APONTAMENTO.
CLIENTE:	GRUPO BMZ	Nº DO LAUDO:	2120548
UNIDADE:	BARUERI 2	VISTORIADOR:	KLEYTON MATHEUS BARBOSA

FABRICANTE/MARCA:	HYUNDAI	MODELO/VERSÃO:	HYUNDAI/HB20 1.0M COMFO
ANO FAB./MODELO:	2015 / 2015	COR:	BRANCA
PLACA:	FRU1H65	CIDADE:	ITAPEVI
Nº DO CHASSI NO VEÍC.:	9BHBG51CAFP425478	Nº DO MOTOR NO VEÍC.:	F3LAEU336183
Nº DO CHASSI NA BIN:	9BHBG51CAFP425478	Nº DO MOTOR NA BIN:	F3LAEU336183
Nº DO CHASSI NO CRLV:	9BHBG51CAFP425478	Nº DO MOTOR NO CRLV:	F3LAEU336183
Nº DO CÂMBIO NO VEÍC.:	2980FW190669	COMBUSTÍVEL:	FLEX
Nº DO CÂMBIO NA BIN:	NC	KM:	82501

FOTOGRAFIAS DO LAUDO: 2120548

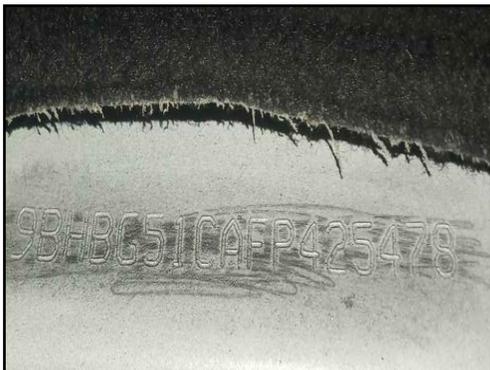
CHASSI

✓ DENTRO DOS PADRÕES DO FABRICANTE

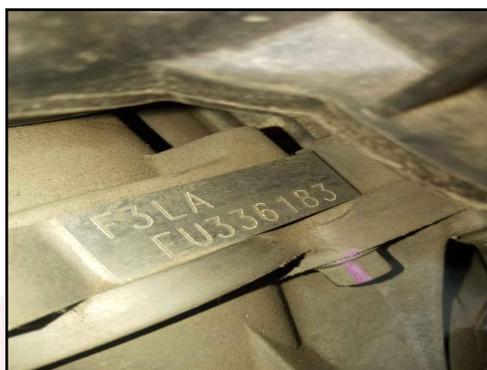
MOTOR

2 - CONDIÇÃO DA NUMERAÇÃO DO MOTOR:✓ DENTRO DOS PADRÕES
✓ É A MESMA QUE CONSTA NA BIN**3 - CONDIÇÃO DA NUMERAÇÃO DO CÂMBIO:**

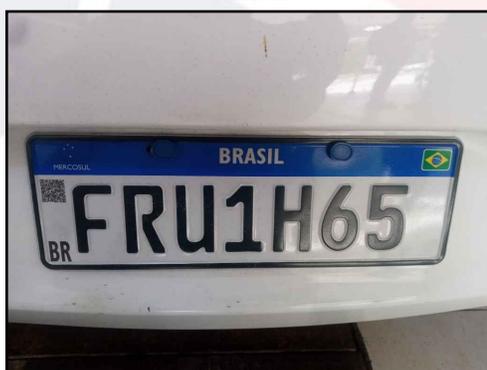
✓ PLACA E TARJETA EM CONFORMIDADE
