LAUDO DE VISTORIA CAUTELAR

RJ - NOVA FRIBURGO
KYU9734

Marca, Modelo e Ano fabricação/Modelo
**JEEP/JEEP/COMPASS LONGITUDE D
2017/ 2017 - Branca - Diesel**

APROVADO COM ALERTA

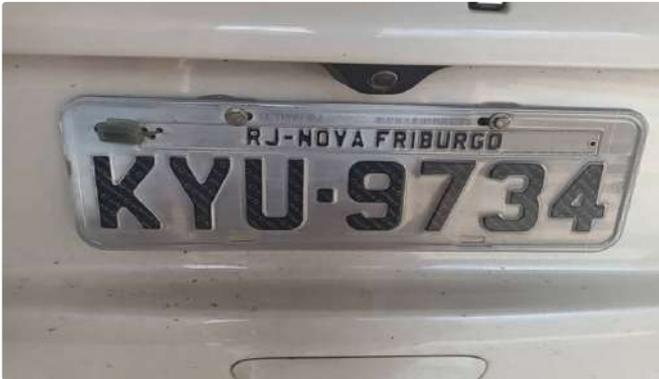
Placas (PIV)

✔ 208 - Sem vestígios de irregularidades.

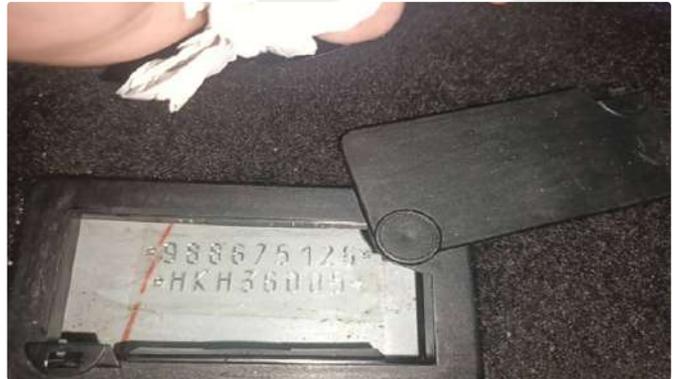
Gravação do Chassi

✔ 018 - Gravação identificadora sem vestígios aparentes de adulteração.

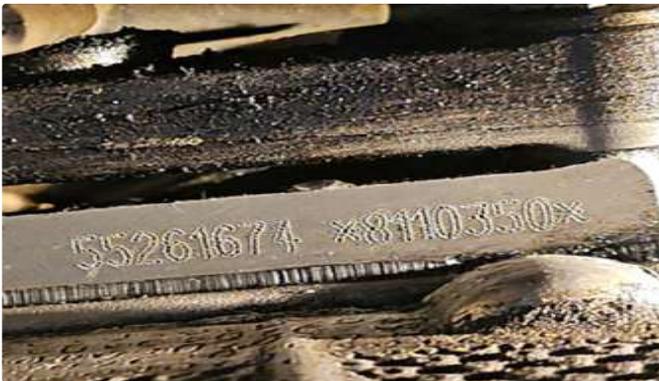
Gravação do Motor

✔ 018 - Gravação identificadora sem vestígios aparentes de adulteração.

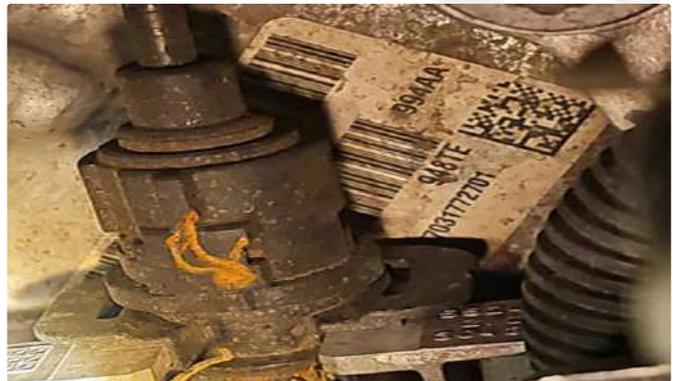
Gravação do Câmbio

✔ 018 - Gravação identificadora sem vestígios aparentes de adulteração.

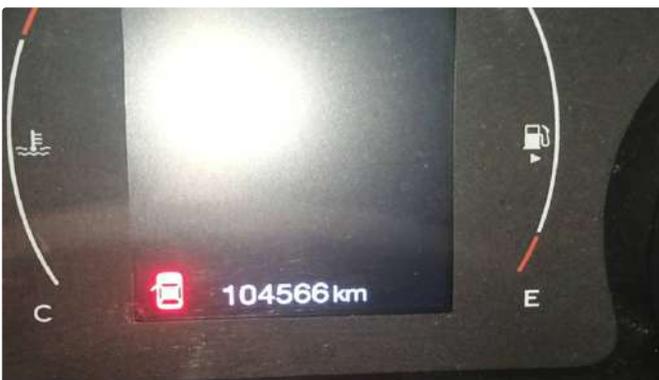
Hodômetro

✔ 249 - Registro fotografado/observado.

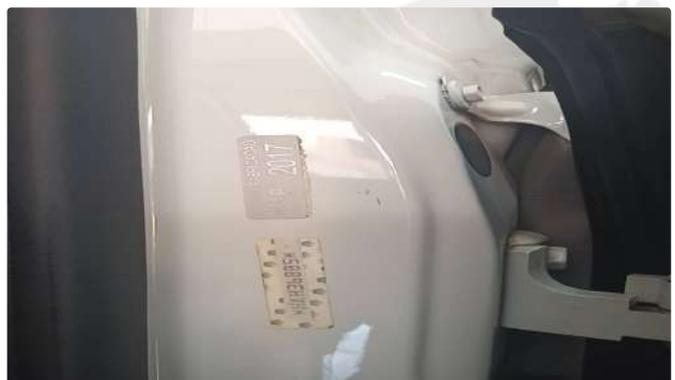
Eta/VIS

✔ 249 - Registro fotografado/observado.
