## LAUDO DE VISTORIA CAUTELAR

Marca, Modelo e Ano fabricação/Modelo  
**RENAULT/RENAULT/SANDERO EXP1016V**  
2013/ 2014 - Branca - Alcool / Gasolina

Solicitante  
**LIDER LOCADORA NOVA FRIBURGO**

**APROVADO COM ALERTA**

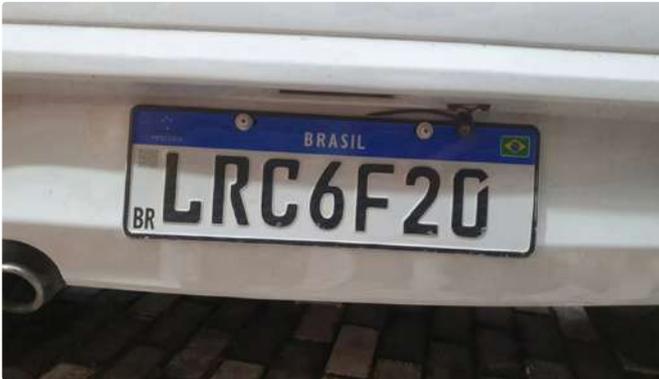
Placas (PIV)

0208 - Sem vestígios de irregularidades.

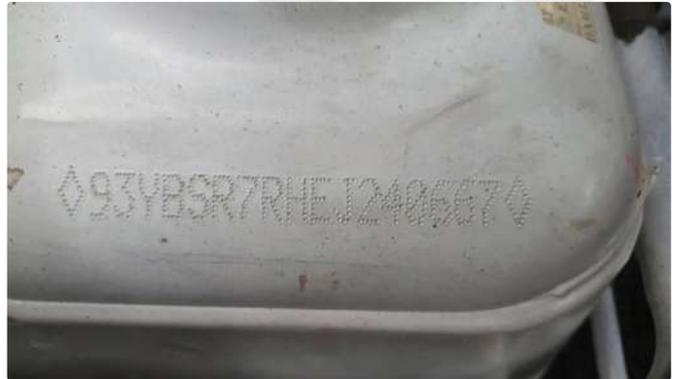
Gravação do Chassi

018 - Gravação identificadora sem vestígios aparentes de adulteração.

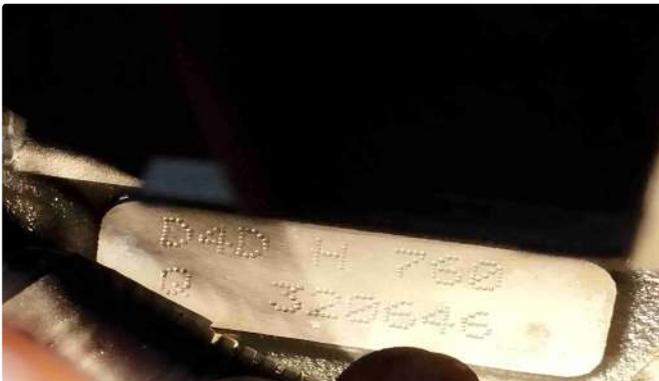
Gravação do Motor

018 - Gravação identificadora sem vestígios aparentes de adulteração.

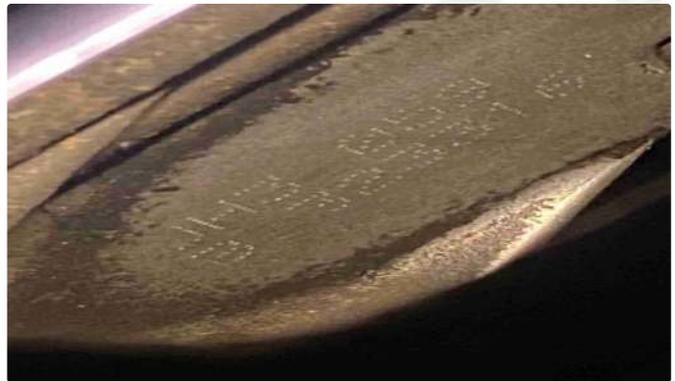
Gravação do Câmbio

018 - Gravação identificadora sem vestígios aparentes de adulteração.

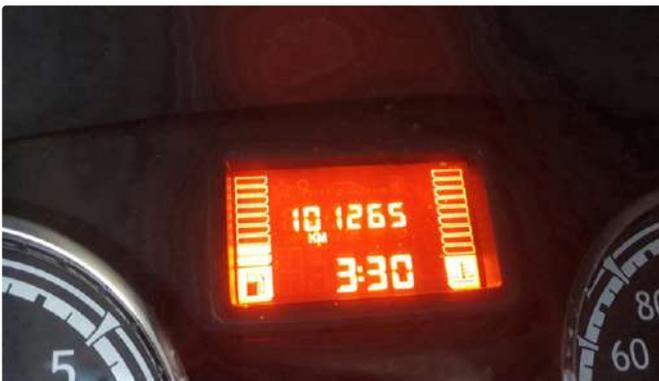
Hodômetro

249 - Registro fotografado/observado.

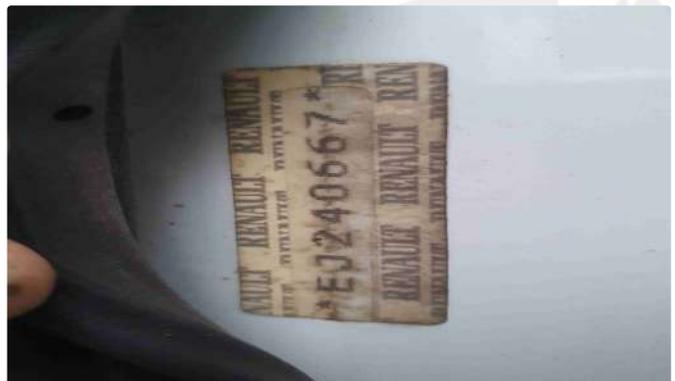
Eta/VIS

249 - Registro fotografado/observado.

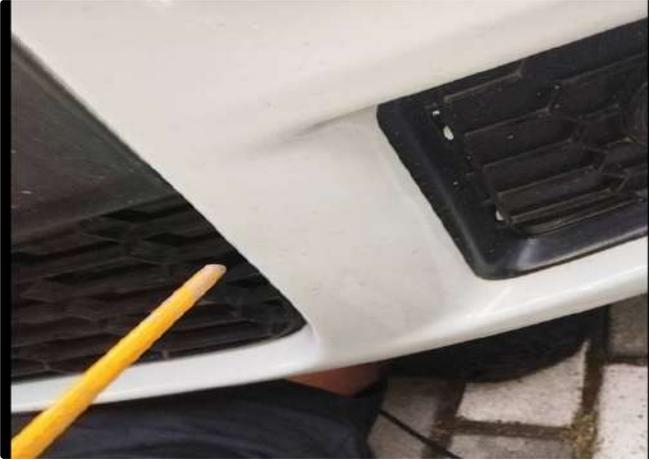
● 1 - Envolvente/para choque dianteiro	Reparado
● 2 - Alma para choque diant/painel front infe/crashbox	Original
● 3 - Painel frontal superior	Original
● 4 - Longarina dianteira esquerda	Original
● 5 - Caixa de roda dianteira esquerda	Original
● 6 - Torre do amortecedor dianteiro esquerdo	Original
● 7 - Painel corta fogo	Original
● 8 - Para lama/folha lateral dianteira esquerda	Original
● 9 - Porta dianteira esquerda	Original
● 10 - Caixa de ar/soleira esquerda	Original
● 11 - Assoalho do habitáculo lado esquerdo	Original
● 12 - Coluna dianteira esquerda	Original
● 13 - Coluna média/central esquerda	Original
● 14 - Porta traseira esquerda	Original
● 15 - Coluna traseira esquerda	Original
● 16 - Caixa de roda traseira esquerda	Original
● 17 - Folha lateral traseira esquerda	Reparado
● 18 - Longarina traseira esquerda	Original
● 19 - Envolvente/para choque traseiro	Original
● 20 - Capô/tampa do porta malas/caçamba/painel traseiro	Original
